# POGRAM PRAC KONSERWATORSKICH

**OLTARZ GŁÓWNY z XVIIIw.**  
**WSZYSTKICH**  
**ŚWIĘTYCH**  
w kościele parafialnym  
p. w. Wniebowzięcia Najświętszej  
Maryi Panny  
**w PLEŚNEJ**  
pow. tarnowski  
woj. małopolskie

## 1. Dane inwentaryzacyjne

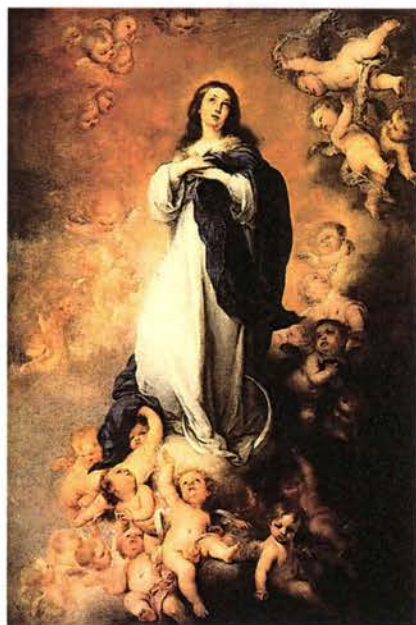
Przyścienny, drewniany ołtarz w typie aediculi, o okrągłych, złożonych czterech kolumnach z głowicami korynckimi, które podpierają łamany gzyms z naczółkami. Zwieńczenie również w formie aediculi o dwóch półkolumnach.

W centralnym miejscu nisza otoczona rzeźbioną i złożoną ramą z nadwieszonym łukiem. W niszy umieszczony jest obraz na płótnie Wszystkich Świętych i drugi jako zasłona, (współczesna kopia z lat 60 XX w.), przedstawiający Wniebowzięcie Najświętszej Maryi Panny wg. Bartolome Estaban Murillo.

Konserwacja techniczna ołtarza polegać będzie na wzmocnieniu połączeń poszczególnych jego elementów, sklejeniu pęknięć, przeprowadzeniu dezynfekcji oraz koniecznej impregnacji wzmacniającej osłabionych struktur drewna. W przypadku całkowitej degradacji jakiegoś elementu, zostanie wykonana jego rekonstrukcja z nowego materiału.

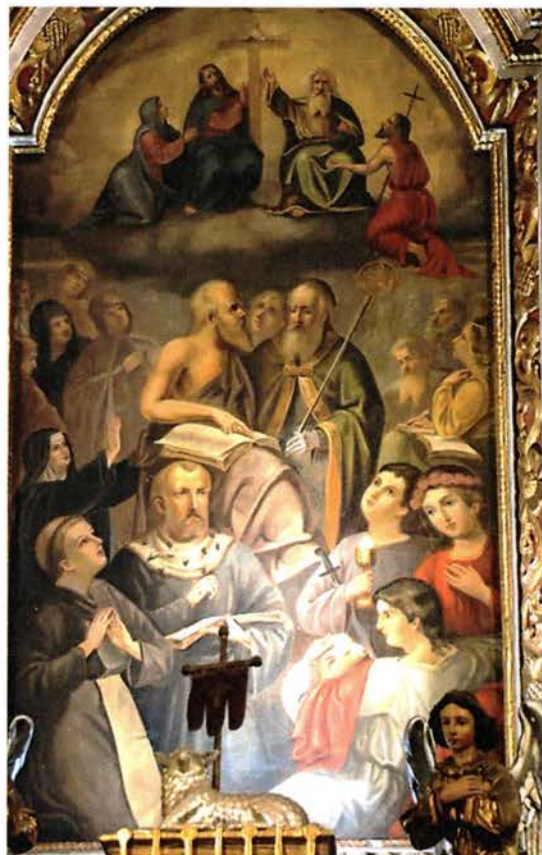
Obraz Wszystkich Świętych jest bardzo zwartą kompozycją. Temat ten występuje bardzo rzadko w malarstwie klasycznym.

W górnej części obrazu, tak jakby na drugim planie, umieszczona jest kompozycja, gdzie pod krzyżem jest Bóg Ojciec, jako sędziwy starzec, wskazujący ręką na gołębia siedzącego na belce krzyża, a krzyż trzyma w obu rękach Chrystus. Z lewej strony, za połę płaszcza Chrystusa trzyma się klęcząca postać Maryi, po drugiej stronie klęczy Jan Chrzciciel z laską w formie krzyża i ręką wskazuje na Jezusa.

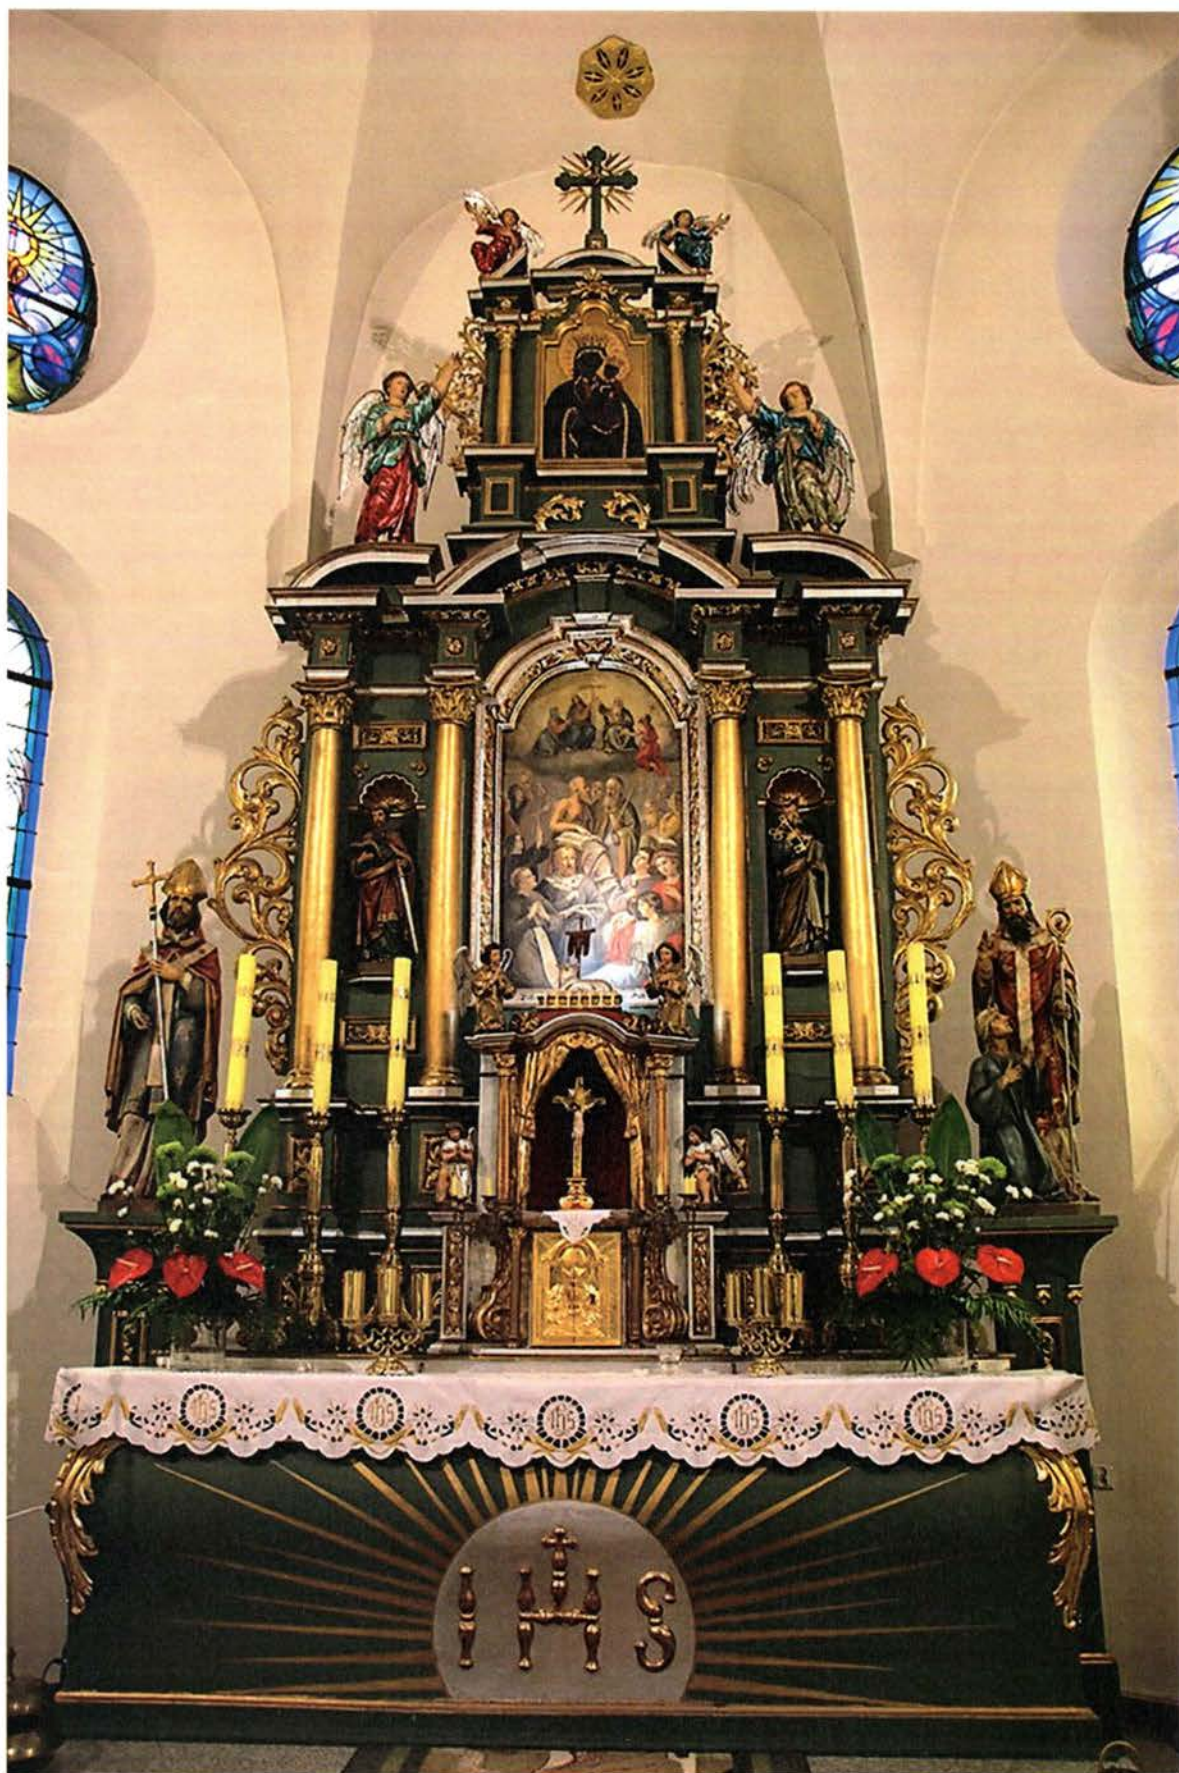
1. Ołtarz główny p.w. Wszystkich Świętych z XVIII w. w kościele parafialnym w PLEŚNEJ, pow. Tarnów. Stan przed konserwacją. Widok ogólny.  
Widoczna kompozycja, kolorystyka i złocenia ołtarza.

Najwięcej działań konserwatorsko restauratorskich będzie przy odsłonięciu i odtworzeniu pierwotnego wyglądu ołtarza. Zostaną usunięte wszystkie przemaalowania olejne, aż do pierwszej historycznej warstwy. Zostanie ona podklejona, doczyszczona a po uzupełnieniu

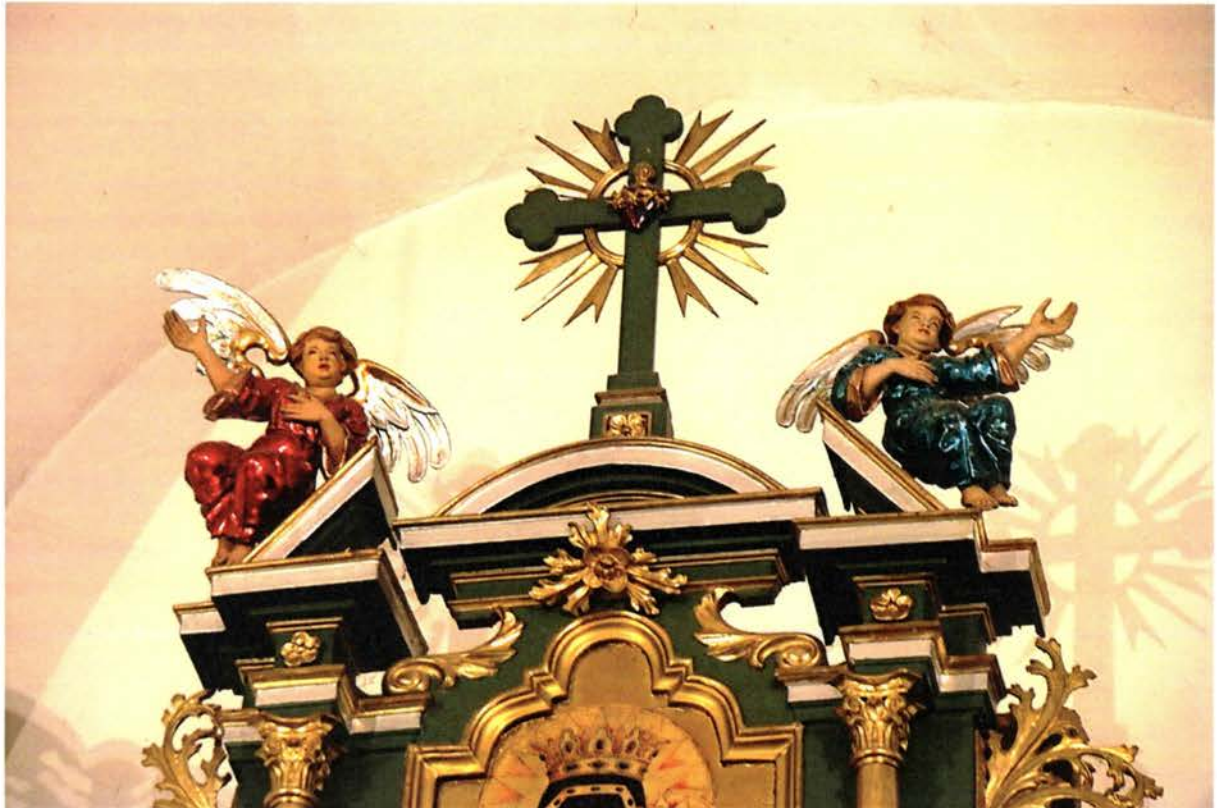
2. Ołtarz główny p.w. Wszystkich Świętych z XVIII w. w kościele parafialnym w PLEŚNEJ, pow. Tarnów. Stan przed konserwacją. Zbliżenie szczytu zwieńczenia. Widoczna kompozycja, kolorystyka i złocenia ołtarza, wtórnie wykonane i złoczone aniołki.

Podobne działania zostaną wykonane na malowanych rzeźbach (św. Piotr i św. Paweł oraz św. Wojciech i św. Stanisław). Złożone i laserowane aniołki ze zwieńczenia prawdopodobnie otrzymają nową, malowaną polichromię na sukniach, gdyż teraz odbiegają w swym charakterze od całego ołtarza. Aniołki przy tabernakulum będą w większości złożone i tylko polichromowane w obrębie karnacji.

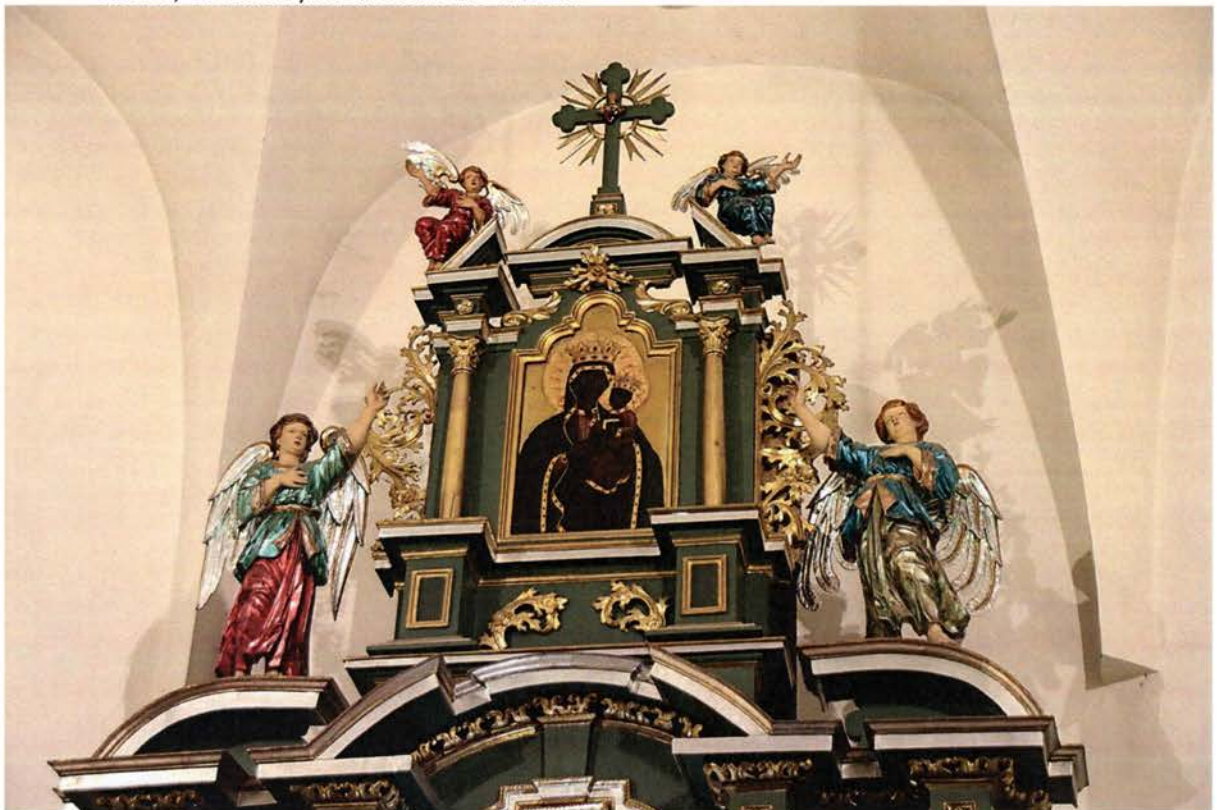
Obraz Matki Bożej Częstochowskiej jest mocno pociemniały, twarz Maryi i Dzieciątka jest całkowicie nie czytelna, jest duży kontrast z wyzłoconym tłem.

3. Ołtarz główny p.w. Wszystkich Świętych z XVIII w. w kościele parafialnym w PLEŚNEJ, pow. Tarnów. Stan przed konserwacją. Zbliżenie zwieńczenia. Widoczna kompozycja, kolorystyka i złocenia ołtarza, wtórnie wykonane i złoczone aniołki, obraz Matki Bożej Częstochowskiej.

Obraz na desce Matki Bożej Częstochowskiej ma złożone i grawerowane tło, zakryte wtórną zaprawą. Koniecznie należy odsłonić oryginalną powierzchnię tła, usunąć wtórne złożenia szlagmetalem. W miarę konieczności należy obraz zaimpregnować środkiem biobójczym i wzmacniającym deskę podobrazia. Bardzo pociemniałe karnacje twarzy zostaną odczyszczane z wtórnych nawarstwień szelaków i werniksów a ewentualnie istniejące ubytki zostaną wypunktowane farbami konserwatorskimi.

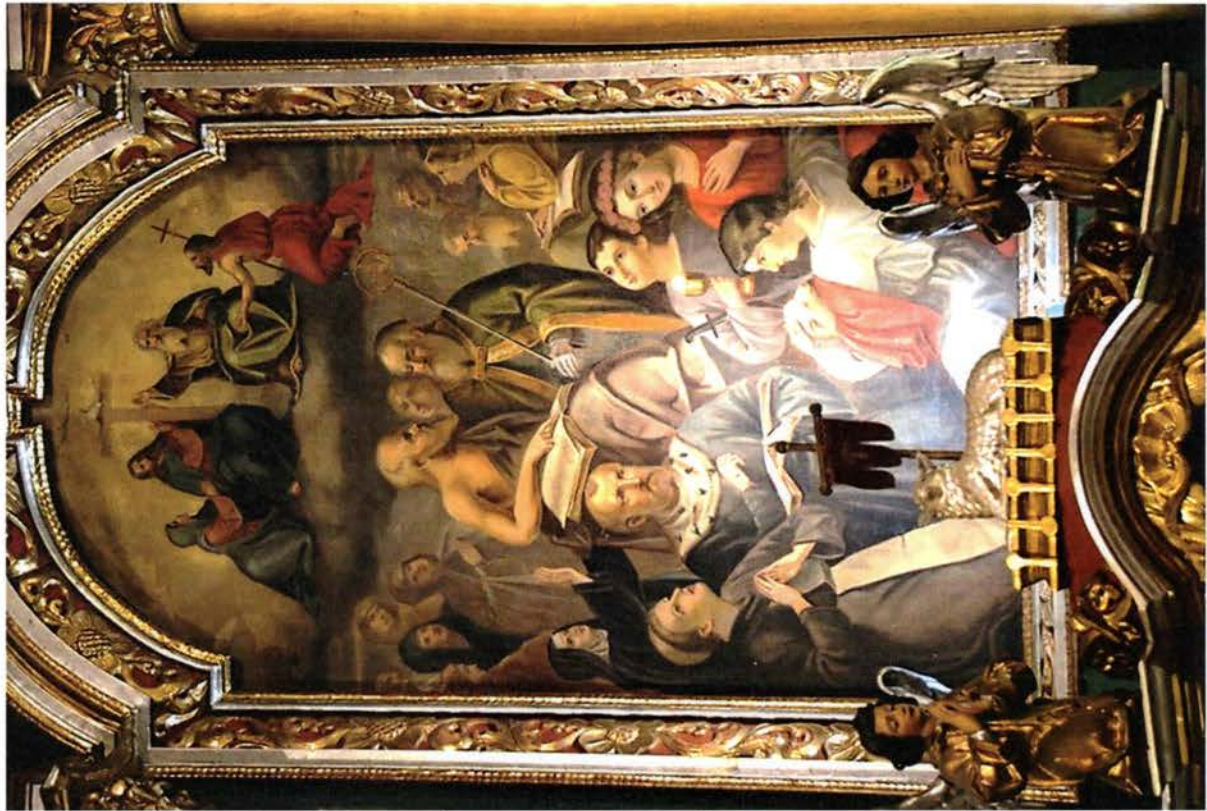
Obraz Wszystkich Świętych był odnawiany, prawdopodobnie dublowany na nowe płótno na masę woskowo-żywiczną. Jest punktowany i werniksowany. Widoczne są jednak krakelury i pewne nierówności płótna. Obraz posiada elektryczny mechanizm podnoszenia.

4. Ołtarz główny p.w. Wszystkich Świętych z XVIII w. w kościele parafialnym w PLEŚNEJ, pow. Tarnów. Stan przed konserwacją. **Obraz Wszystkich Świętych malowany w 1742r. przez Feliksa Antoniego Derysarza.**

Same obrazy zostaną wzmocnione poprzez impregnację płótna i ewentualny dublaż na nowe płótno na masę woskowo-żywiczną lub żywicę sztuczną BEVA 371. (to zależy od tego jak wcześniej obrazy były konserwowane). Zostaną też wzmocnione lub wymienione na nowe krosna malarskie, tak aby miały odpowiedni profil i można było je rozklinować. Krosna zostaną

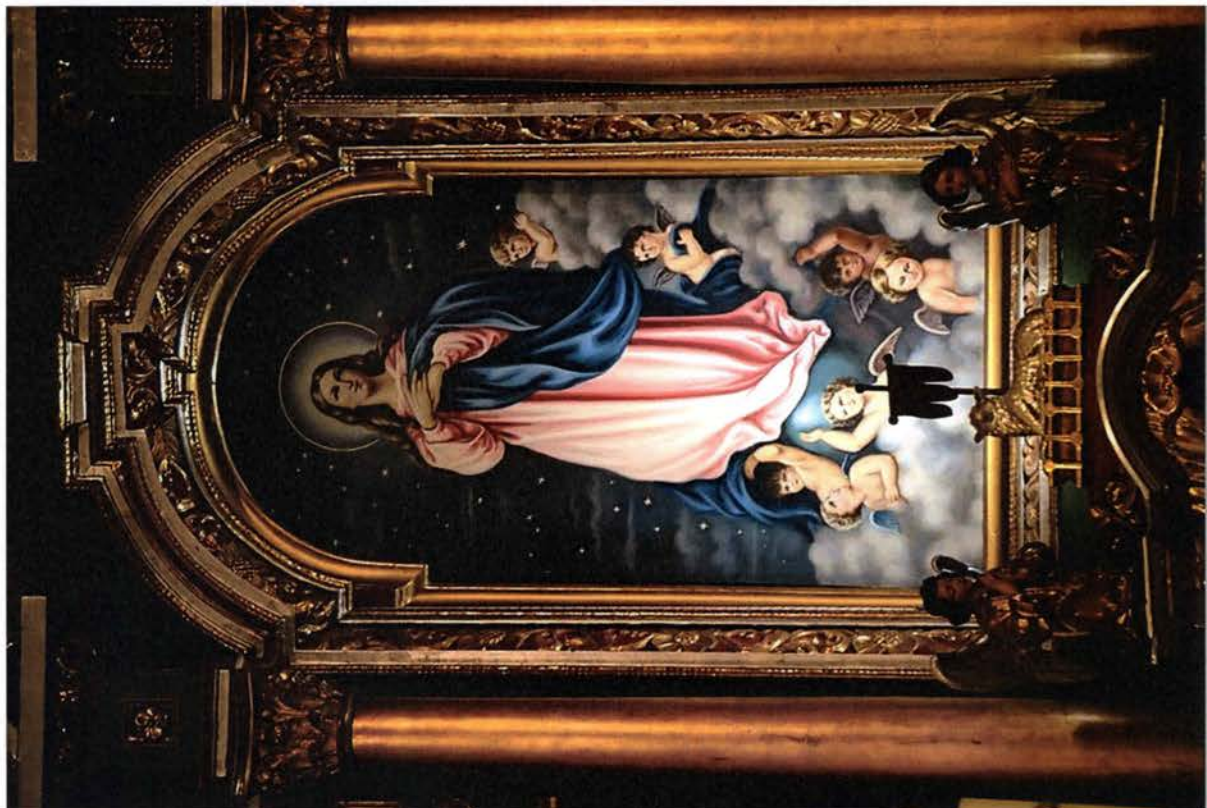
Współcześnie malowany obraz Wniebowzięcia Najświętszej Maryi Panny nie wykazuje większych zniszczeń poza zabrudzeniem i poluznieniem napięcia na krosnach.

5. Ołtarz główny p.w. Wszystkich Świętych z XVIII w. w kościele parafialnym w PLEŚNEJ, pow. Tarnów. Stan przed konserwacją. **Obraz Wniebowzięcie Najświętszej Maryi Panny z 2 poł. XX w. nieznanego autora, kopia wg. obrazu Bartolome Estaban Murillo.**

Konserwacja techniczna dotyczyć też będzie obrazów. Jej zadaniem będzie wzmocnienie podobrazia na jakim są namalowane oraz właściwe ponowne napięcie płótna obrazu.

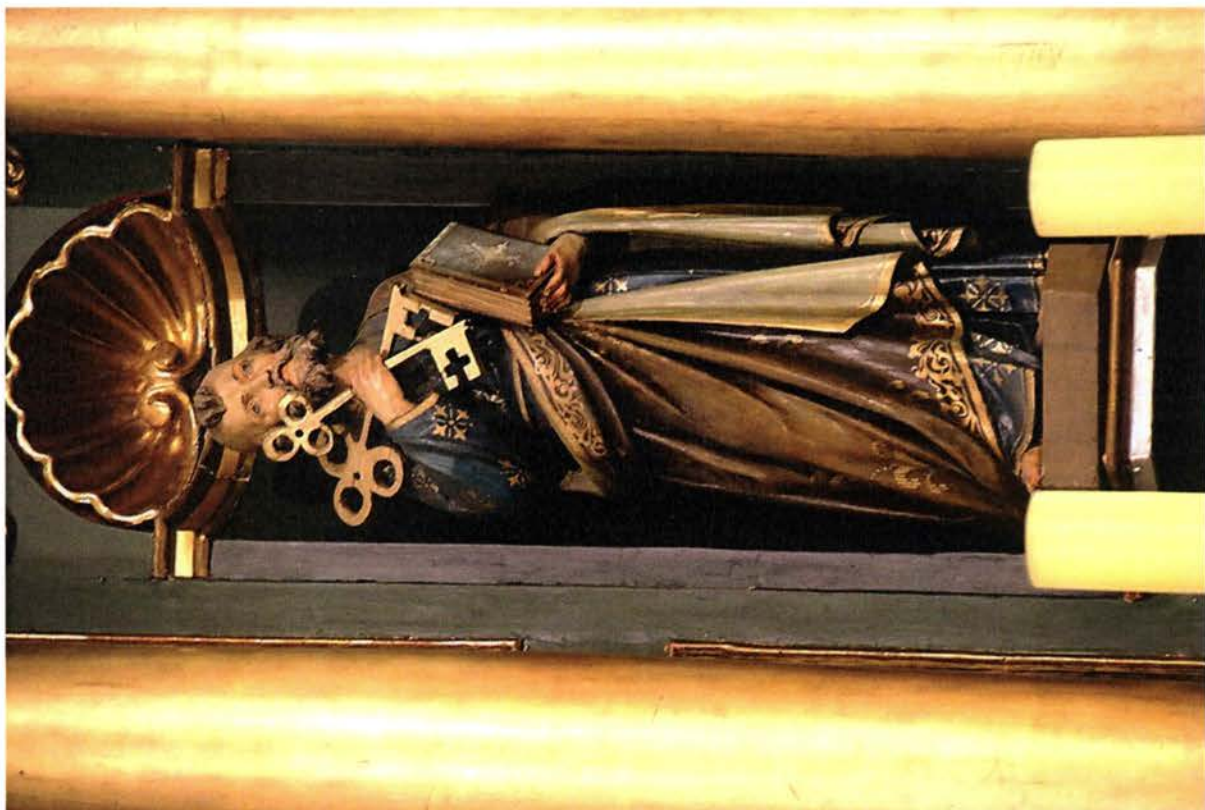
6. Ołtarz główny p.w. Wszystkich Świętych z XVIII w. w kościele parafialnym w PLEŚNEJ, pow. Tarnów. Stan przed konserwacją. **Rzeźba św. Piotra.**

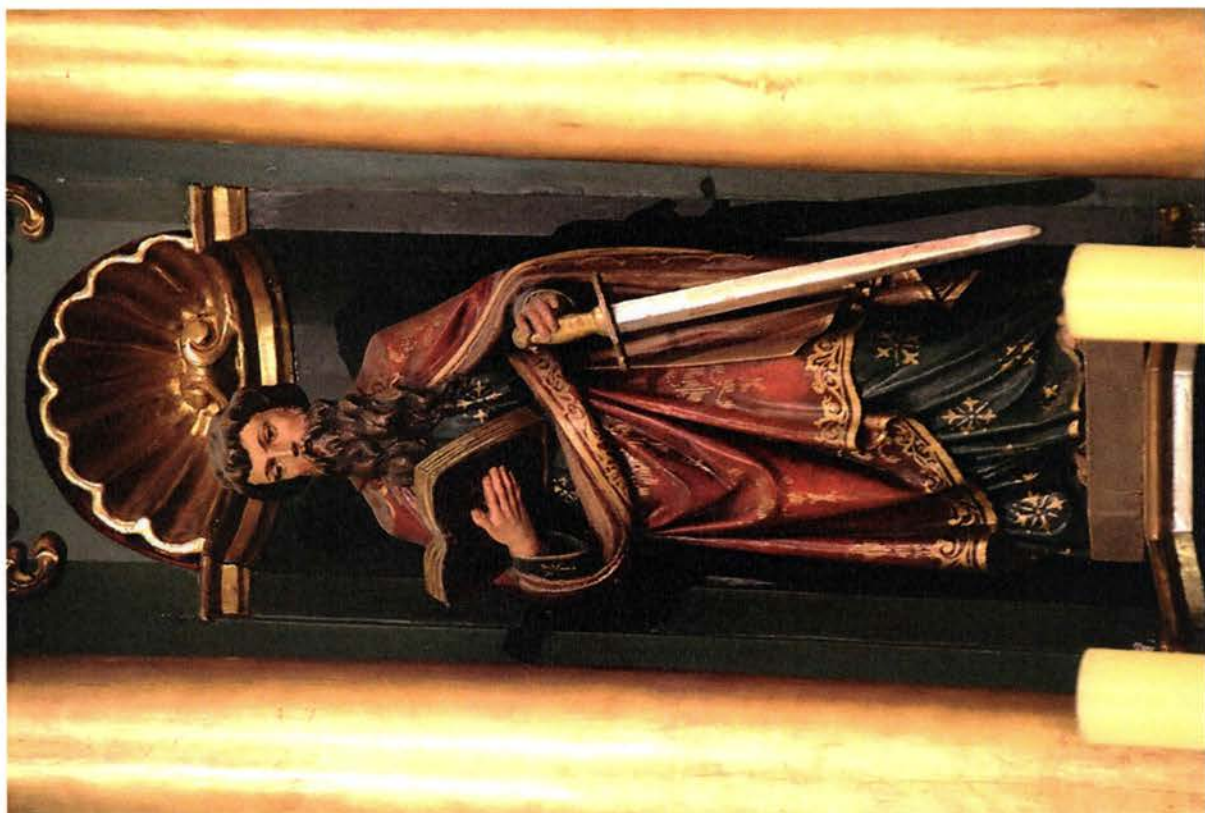
7. Ołtarz główny p.w. Wszystkich Świętych z XVIII w. w kościele parafialnym w PLEŚNEJ, pow. Tarnów. Stan przed konserwacją. **Rzeźba św. Pawła.**

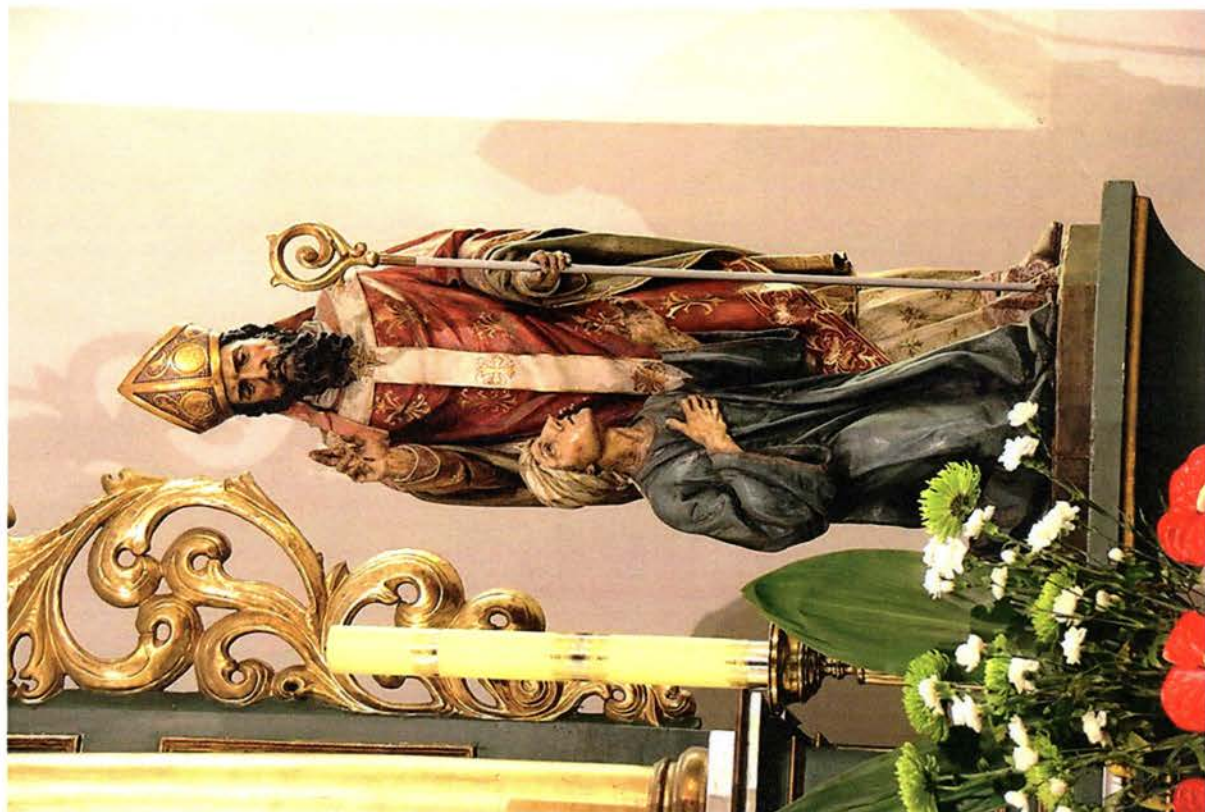
Powierzchnia całego ołtarza jest zabrudzona, zakurzona, występują plamy pociemniałego werniksu (np. karnacja św. Stanisława).

8. Ołtarz główny p.w. Wszystkich Świętych z XVIII w. w kościele parafialnym w PLEŚNEJ, pow. Tarnów. Stan przed konserwacją. **Rzeźba św. Stanisława.**

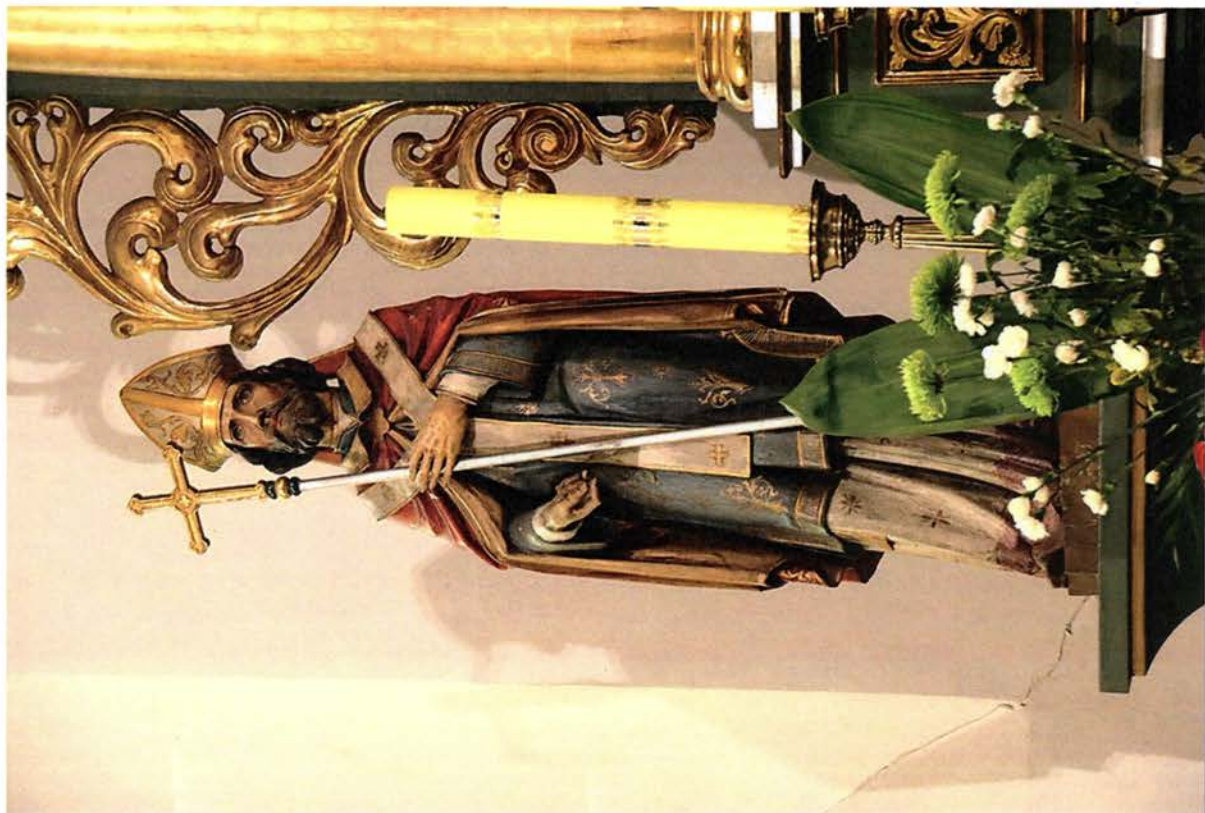
9. Ołtarz główny p.w. Wszystkich Świętych z XVIII w. w kościele parafialnym w PLEŚNEJ, pow. Tarnów. Stan przed konserwacją. **Rzeźba św. Wojciecha.**

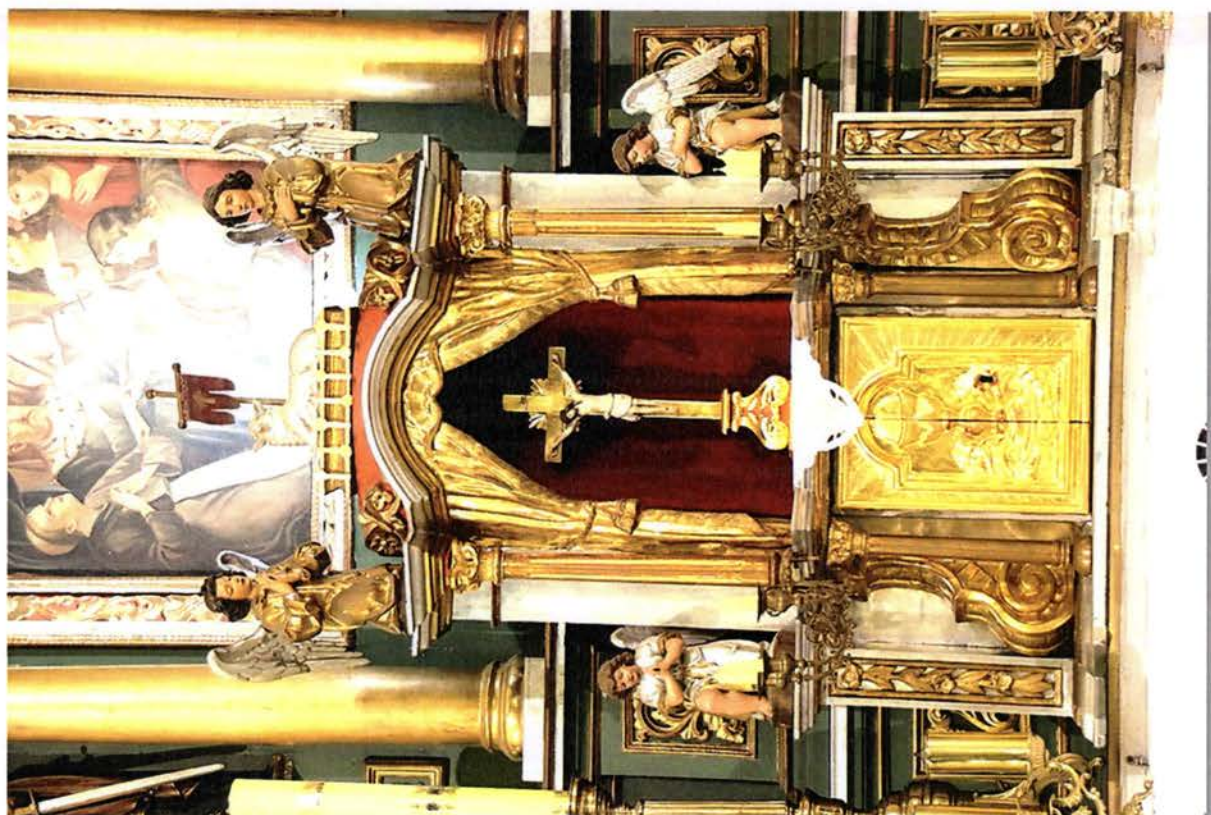
10. Ołtarz główny p.w. Wszystkich Świętych z XVIII w. w kościele parafialnym w PLEŚNEJ, pow. Tarnów. Stan przed konserwacją. **Tabernakulum z Tronem do wystawienia Najświętszego Sakramentu.** Widoczne przetarcia złocień do pulmentu, inne złocenia wykonane szlagmetalem, który znacznie Pociemniał.

Elementy ołtarza, które są złożone i srebrzone również zostaną poddane konserwacji estetycznej. Ze względu, że większość złoczeń została usunięta w czasie ostatniej konserwacji, a pozostałe złoczenia zostały przetruszczone mikstionem i wcześniej przesączone warstwą izolującą z szelaku, nie będzie można odtworzyć złoczeń w technice szlachetnej na starych gruntach. Koniecznie trzeba będzie usunąć wszystkie grunty, aż do drewna, w miejscach gdzie były złoczenia. Przy pomocy kompresów z waty oraz mobilnej parownicy zaprawa kredowo-klejowa zostanie usunięta do drewna. Miejsca ubytków, szczelin, zostaną wykitowane żywicą epoksydową Axon SC258, a następnie zaklejone płótnem lnianym na kleju glutynowym. Po położeniu zapraw kredowo-klejowych, ich wyszlifowaniu, zostaną położone pulmenty i płatki złota i srebra. Złoczenia zostaną wykonane z rozróżnieniem miejsc wypukłych na poler i wklęsłych na mat. Całość zostanie zabezpieczona lakierem z Paraloidu B-72 w toluenie. Wszystkie ruchome ornamenty zostaną poddane impregnacji poprzez kąpiel w impregnacie wzmacniającym.
